**Археологические исследования
церкви преподобных Захария и Елисаветы**

На сегодняшний момент все-таки имеют место случаи, когда реставраторы и археологи работают совместно. Пример этому может послужить обследование церкви Захария и Елисаветы, проведенные летом 2005 года.

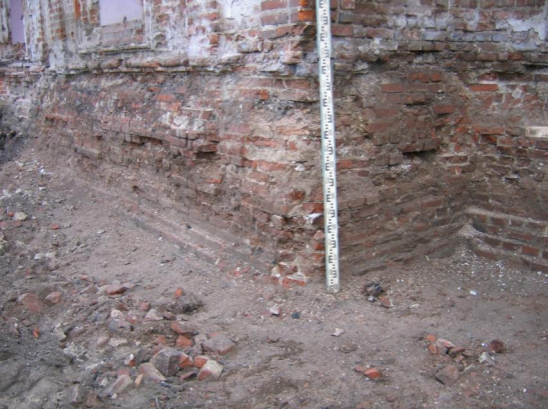
Работы не были доведены до подошвы фундамента из-за высокого уровня грунтовых вод, выступивших на глубине 180 – 200 см от уровня дневной поверхности. В этих условиях была исследована верхняя часть фундаментов церкви. Фундамент сложен крестовым способом из большемерного кирпича размерами 28 – 29 х 14 – 15 х 6,5 см на известковом растворе, расширяется к основанию. Достигается это последовательным выносом каждого следующего ряда кладки на 5 – 10 см по отношению к предыдущему ряду (рис. 2).

очень мощный слой XVIII в., а так же собран массовый материал XVIII-XIX вв. Кроме этого частичное изучение устройства фундаментов храма, показало, что их состояние вызывает опасения. В результате обводнения грунтов фундаменты церкви напитались влагой, наружный ряд кирпича выкрашивается, известковый раствор потерял свои связующие свойства. Все это в совокупности требовало проведения неотложных мер по укреплению фундаментов, иначе возможно обрушение здания, что

Рис. 2. Общий вид на фундамент церкви
с юго-востока.

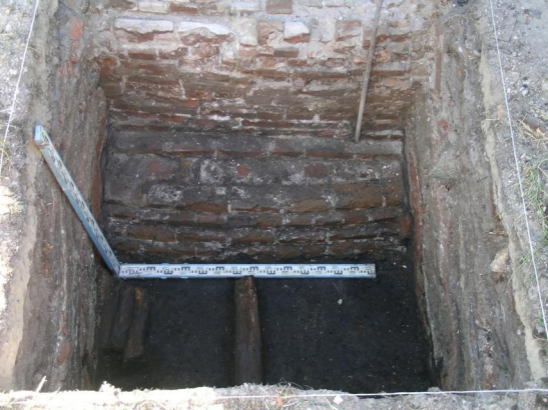
Фундамент алтарной апсиды, кроме этого, дополнительно усилен. В **шурфе № 1** на отметке -228 см от уровня нуля в фундаменте была расчищена кирпичная площадка шириной 50 – 60 см, повторяющая очертания стены апсиды (Рис. 3). Представляется возможным, что площадка – это уровень дневной поверхности на момент строительства церкви. Здесь же выявлен слой темно-серого суглинка, мешанного с перегнившим навозом и щепой. В нем в большом количестве найдены фрагменты серебристо-серой керамики и обломки костей животных. Так же в этом слое прекрасно сохраняются изделия из органических материалов - дерева и кожи. На основании этих находок и стратиграфической ситуации шурфа, данный слой может датироваться XVIII в., причем сделанный зондаж показал, что его мощность достигает нескольких метров.

Рис. 3. Шурф1. Вид на фундамент
церкви с востока.

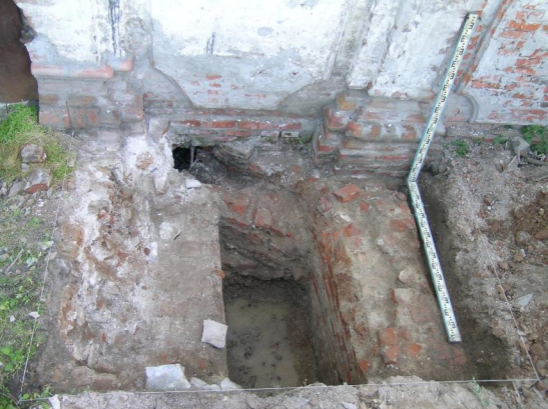
В **шурфе № 3** с южной стороны от входа в храм была расчищены две кладки, сложенные из такого же большемерного кирпича, ориентированные по линии З – В (Рис. 4). Кладки примыкают к стене здания, но не перевязаны между собой. Пространство между ними забутовано битым кирпичом с известковой крошкой. Сохранившиеся фотодокументы начала XX в. позволяют достаточно точно определить, что обнаруженная конструкция является

фундаментом паперти. Наши исследования показали, что в прошлом она хотя бы один раз перестраивалась. Тогда её площадь была увеличена, достигалось это за счет возведения по новой границе паперти дополнительной кладки, после чего образовавшееся пространство засыпалось бутом. По видимому сверху на бут укладывались каменные плиты, часть из которых удалось обнаружить в ходе исследований.

Рис. 4. Шурф 3. Вид на фундамент паперти с запада.

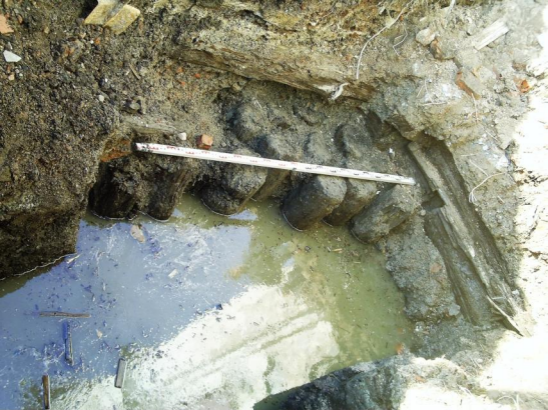
Ширина основания кладки ограды составляла 96 – 100 см. При рытье котлована у юго-западного угла церкви была выявлена деревянная конструкция, представляющая собой три ряда столбиков, на которые сверху были горизонтально уложены бревна (Рис. 5). Столбики хорошей сохранности, со следами обугливания, имеют диаметр около 25 см, длину 60 см. Данная конструкция является основанием кирпичной ограды церкви, уравнивавшей давление на болотистый грунт, на котором был построен храм. Таким образом, удалось установить устройство кирпичной ограды – первоначально в вырытую траншею ставили чураки – сваи, предварительно обуглив их для предотвращения гниения, затем сверху укладывали бревна. На бревна насыпался колотый кирпич с известью – создавалась забутовка, на которую уже выкладывалась кирпичная кладка. Следует отметить, что деревянный забор, окружающий церковь ныне, охватывает площадь гораздо большую нежели первоначальная каменная ограда. В связи с этим хочется только надеяться, что при реставрации объекта, ему вернуть истинный облик и не станут искажать внешний вид памятника, ради увеличения прихрамовой территории.

Рис. 5. Свайный фундамент церковной ограды
