Е.П. Загваздин
Тобольская комплексная научная станция УрО РАН
Ул. Ак. Ю. Осипова, д.15, г. Тобольск, Россия, 626152
kulay_arx@mail.ru
ORCID: <https://orcid.org/0000-0001-8438-3448>

Пожар: стихийное бедствие в фокусе археологии

Fire: disaster in focus of archeology

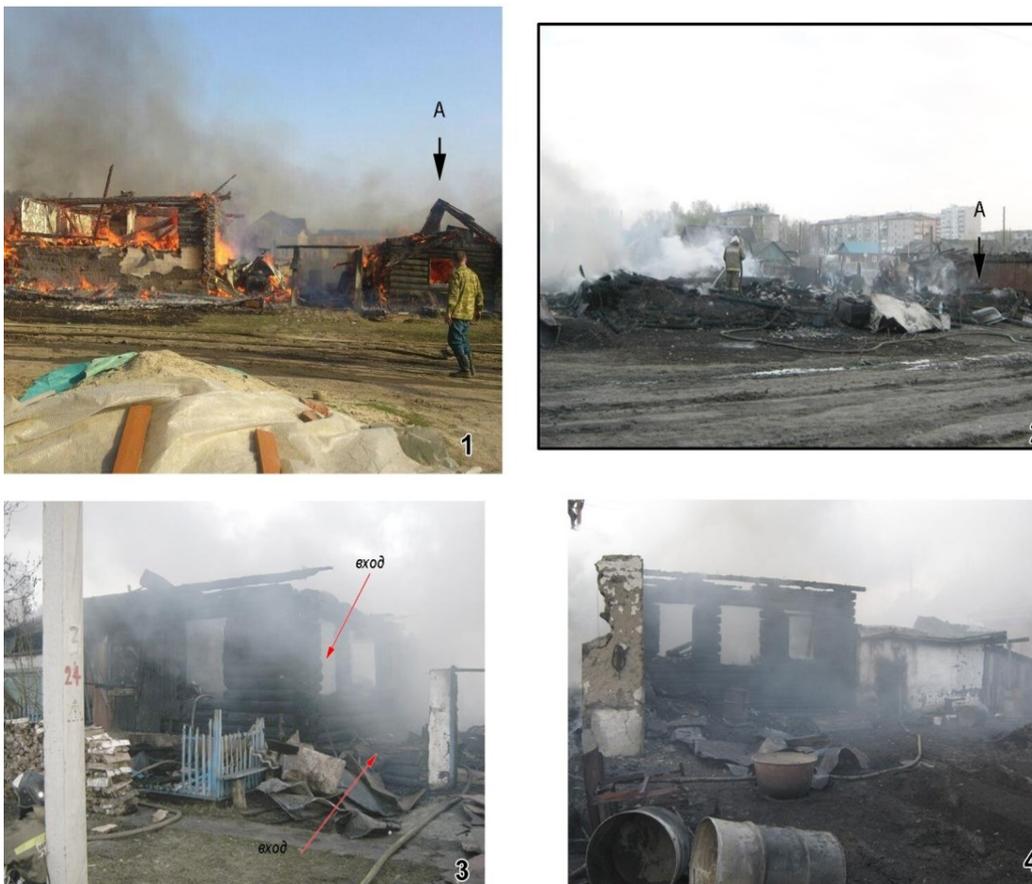
Результаты и обсуждение. Пожар начался 12 мая 2014 г. в 17.35 на соседнем участке по ул. Дачная, 30 (ил. 2–1–2). Возгорание началось в бане из-за неосторожного обращения с огнем при сжигании мусора в печи. Из-за высокой температуры окружающего воздуха (+24 -29°) и ветра, дувшего со скоростью 4–6 м/с по направлению юго-запад — запада-юго-запад пожар быстро охватил постройку и перекинулся на соседние строения. В результате пожара на участке возгорания была полностью уничтожена баня, жилой дом, другие хозяйственные постройки. На соседнем участке №28, примыкающем к очагу пожара с запада, был поврежден металлический гараж: сгорела крыша, под которой хранилось сено. В доме №35, находящемся напротив очага пожара из-за высокой температуры были повреждены стекла в двух

окнах. Из-за сухой и ветряной погоды огонь стал продвигаться севернее от основного очага пожара. По крышам смежных строений он перекинулся на дом №32 и его хозяйственные постройки.

На данном примере остановимся более подробно, так как процесс горения, тушения, разборки завалов нами фиксировался более детально, чем на соседних участках. На доме №32 сначала загорелась крыша, которая после прогорания стропильных конструкций сложилась внутрь чердачного пространства. Чердак для тепла был засыпан угольным шлаком — распространенным и дешевым утеплителем. После «разгерметизации» помещения из-за лопнувших оконных стекол, а также прогорания чердачного перекрытия, огонь начал активно проникать внутрь помещения.

Ил. 2. ПМА. Постройки в процессе горения (1, 2 — центр пожара по ул. Дачная, 30 (А — источник пожара (баня)). Вид с улицы; 3 — дом по ул. Дачная, 32. Вид с улицы; 4 — дом по ул. Дачная, 32. Вид с юга).

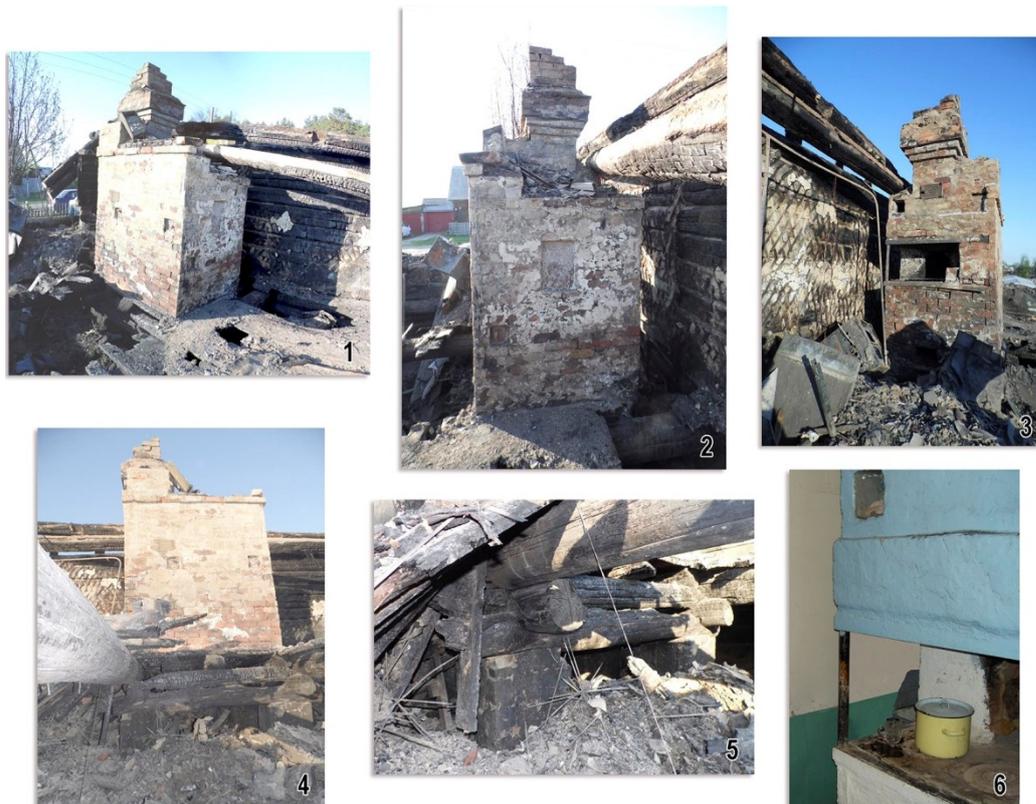
Деревянные перегородки внутри дома, делившие его на зал, спальню, прихожую и кухню были уничтожены полностью (ил. 3). Упавшие сверху горящие конструкции приве-

ли к прогоранию полового покрытия (крашенные коричневой краской доски толщиной 40 мм). Сквозь прогары в полу просочился шлак, упавший с чердака и затек в погреб,

почти заполнив прямоугольную яму. Следов прокала в подпольном пространстве или деформации поверхности погреба не обнаружено. Все предметы, находившиеся под полом, сильно пострадали. Огонь не сильно повредил русскую печь: была деформирована железная рама плиты, штукатурка и краска по поверхности отстала, оставив лишь красный кирпич. Печь находилась фундаменте — раме из толстых бревен, стоявших на кирпичных столбиках. Рама была тронута огнем, а кирпичные столбики закоптились.

Ил. 3. ПМА. Ул. Дачная, 32. Следы огня внутри дома (1–3 — на уровне пола, у печи; 4–5 — ниже уровня пола, у печи; 6 — для сравнения: состояние печи до пожара).

Осмотр показал, что распространение огня от наружной стороны дома до его внутреннего пространства привело к обугливанию бревен сверху донизу, включая подпол. Следы обугливание стен внутри, по некоторым археологическим данным, интерпретируются в следующем ключе — источник пожара находился внутри строения [Татауров и др., 2016, с. 433]. Однако, как мы убедились, эта часть стены также обугливается, даже если первоначально источник пожара находился снаружи.

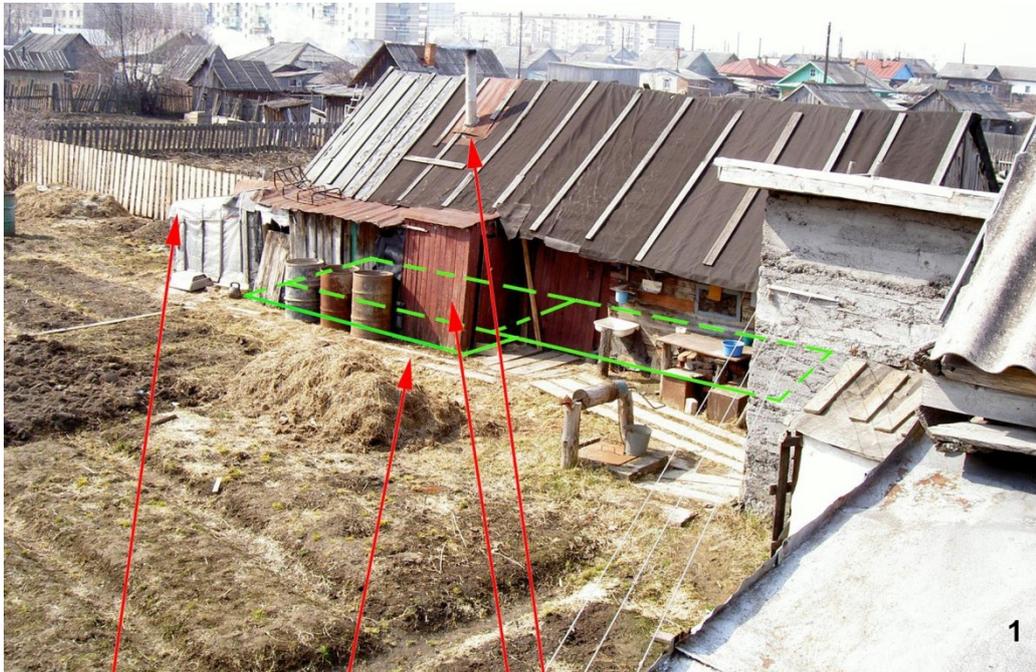
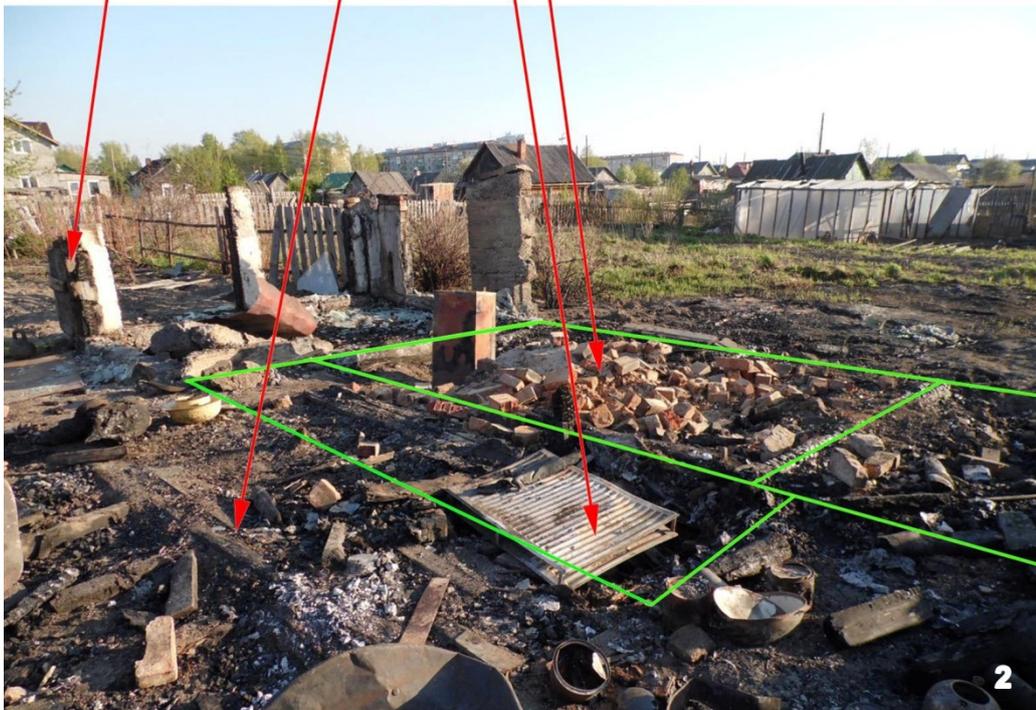
Несмотря на то, что хозяйственные постройки за пределами крытого двора были уничтожены до основания, все-таки линия застройки после расчистки сгоревших конструкций прослеживалась достаточно уверенно по нижним венцам. Характер воздействия огня на стены постройки находит аналогии в картине разрушения реплики неолитического жилища Чилимка

Ил. 4. ПМА. Ул. Дачная, 32. Сопоставление расположения надворных построек до (1) и после (2) пожара (стрелками отмечено: А — теплица, Б — тротуар, В — летний туалет, Г — развал печи бани).
Fig. 4. Author's field materials. St. Dachnaya, 32. Comparison of the location of outbuildings before (1) and after (2) the fire (arrows indicate: A — greenhouse, B — sidewalk, C — summer toilet, D — collapse of the bath stove).

На месте бани были прослежены бесформенные остатки кирпичной печи. Ближе к ней найдены поврежденные огнем вещи, находившиеся до пожара у трубы, на чердаке. Расположение этих предметов показало, что при сгорании перекрытия они проваливаются вниз, практически не раскатываясь по сторонам. У восточной стены бани зафиксировано вытянутое по длинной линии участка угольное пятно — след сгоревшей пристройки для хранения садового инвентаря.

У теплицы, расположенной у южной стены бани, выгорели все деревянные рамы и остался только каркас из шлако-цементного материала. Частично была затронута тепловым воздействием другая теплица, но расположенная дальше всех от источника пожара, в центре участка — у нее загорелась торцовая стенка. Таким образом, тепловое воздействие, достаточное для возгорания деревянных конструкций отмечено на всей северной половине участка.

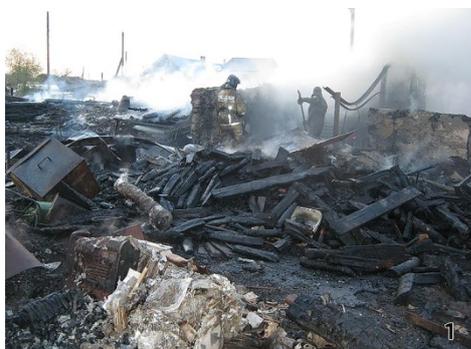
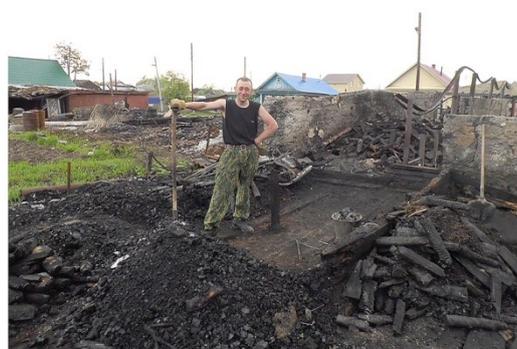
Причина сохранности нижних венцов связана с тем, во-первых, что они частично «заросли» современным культурным слоем, и, следовательно, полностью уничтожить их огнем затруднительно из-за низкой теплопроводности грунта. Во-вторых, пожар шел по крыше, поэтому при ее обрушении и прогорания перекрытия, вниз, с чердака, упала сухая земля. Она послужила некоторым препятствием для полного прогорания нижних венцов. Прямым указанием на теплопроводные свойства грунта служит и тот факт, что пол в хлеву, сделанный из широких досок и уложенный прямо на землю, не пострадал (ил. 5).

Отметим, что после пожара лучше всего сохранились стены у хлева (до 5 вен-

цов), в то время как у бани сохранилось лишь 1–2 венца. И это невзирая на то, что эти два строения конструктивно схожи, так как были построены из бруса и находились под одной двускатной крышей. Кроме этого, огонь наиболее интенсивно шел по смежным соседским дворовым постройкам, а наиболее близкими к ним оказался как раз хлев, а не баня. Противоречивая картина сохранности нижних венцов этих двух построек объясняется тем, что тушение пожара шло от входных ворот в сторону двора. Поэтому наиболее удаленные постройки заливались водой в последнюю очередь. Это, естественно, сказалось на меньшей сохранности конструкций строения.

Ил. 5. ПМА. Ул. Дачная, 32. Хозяйственная постройка (хлев) (1 — в процессе тушения, 2 — в процессе расчистки).
