Загваздин Е.П.

**АРХЕОЛОГИЧЕСКИЕ ИССЛЕДОВАНИЯ НА ОБЪЕКТЕ РЕСТАВРАЦИИ
«ИОАННО-ВВЕДЕНСКИЙ МОНАСТЫРЬ»
(П. ПРИИРТЫШСКИЙ, ТОБОЛЬСКИЙ РАЙОН)**

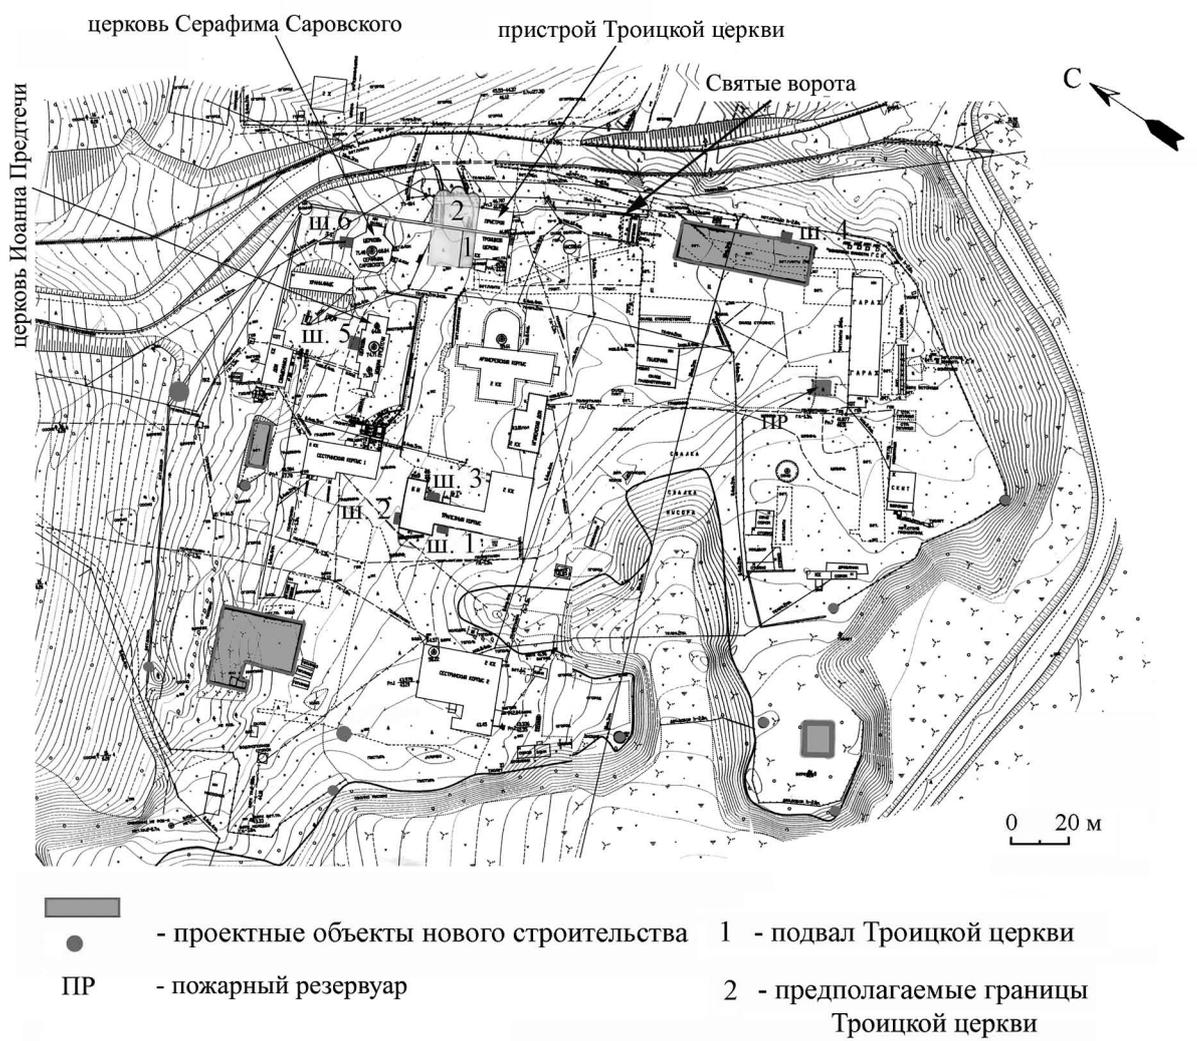
Рис. 1. Обзорный план Иоанно-Введенского монастыря.

Окрестности Иоанно-Введенский монастыря (Рис. 1), расположенного в 8 км от г. Тобольска на правом берегу притока р. Иртыш – р. Ивановской, близ п. Прииртышский, издавна привлекали исследователей-археологов своими археологическими памятниками. Вышеупомянутая местность примечательна нахождением большого скопления разнотипных памятников: городище, поселения, курганные и грунтовые могильники.

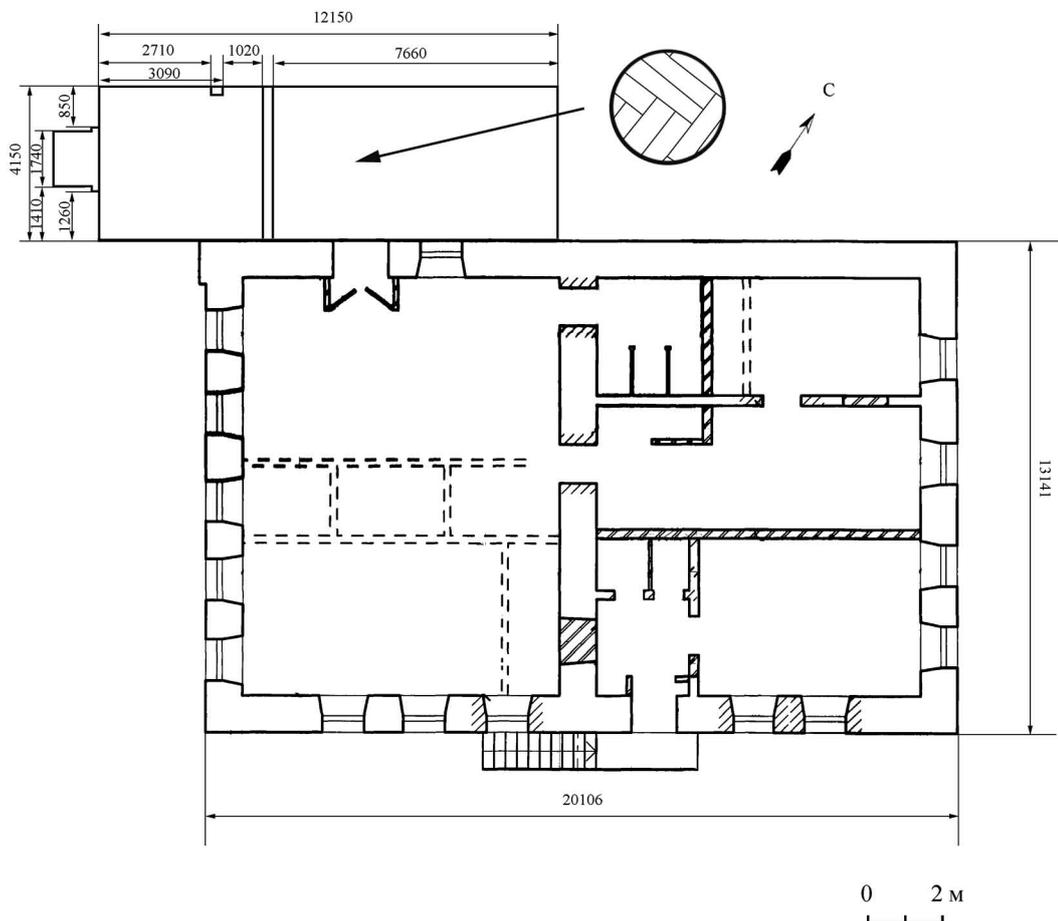
Рис. 2. План 1 этажа пристроя с подвалом Троицкой церкви.

Было проведено обследование подвала утраченной Троицкой церкви и сделаны его промеры (Рис. 2). Подвал арочный, прямоугольной формы размером 12, 15 x 4, 15 x 2, 43 м. Расстояние от внешней стороны свода подвала до дневной поверхности (асфальтированная дорога) – 20-35 см. Подвал делит поперек кирпичная перегородка из современного кирпича шириною 38 см и высотой до 53 см от уровня пола. Западная часть подвала завалена кирпичным боем и мусором до перегородки. В этой же части подвала имеется выход, который маркирует характерно выполненный проём с сохранившимися

кованными дверными навесами по краю. Проём заложен старыми и новыми малоформатными кирпичами на цементном растворе. Восточная часть подвала захлавлена меньше. В этой же части подвала сохранился оригинальный пол, выложенный из старого малоформатного кирпича размером 26-26, 5 x 16-16, 5 x 6,5 – 7 см узором «ёлочка». Анализ генерального плана начала XX вв. и сохранившихся фотографий этого же периода, показывают, что подвал занимал лишь часть объема здания. Существуют ли симметричные подвалы севернее и восточнее документально не известно.

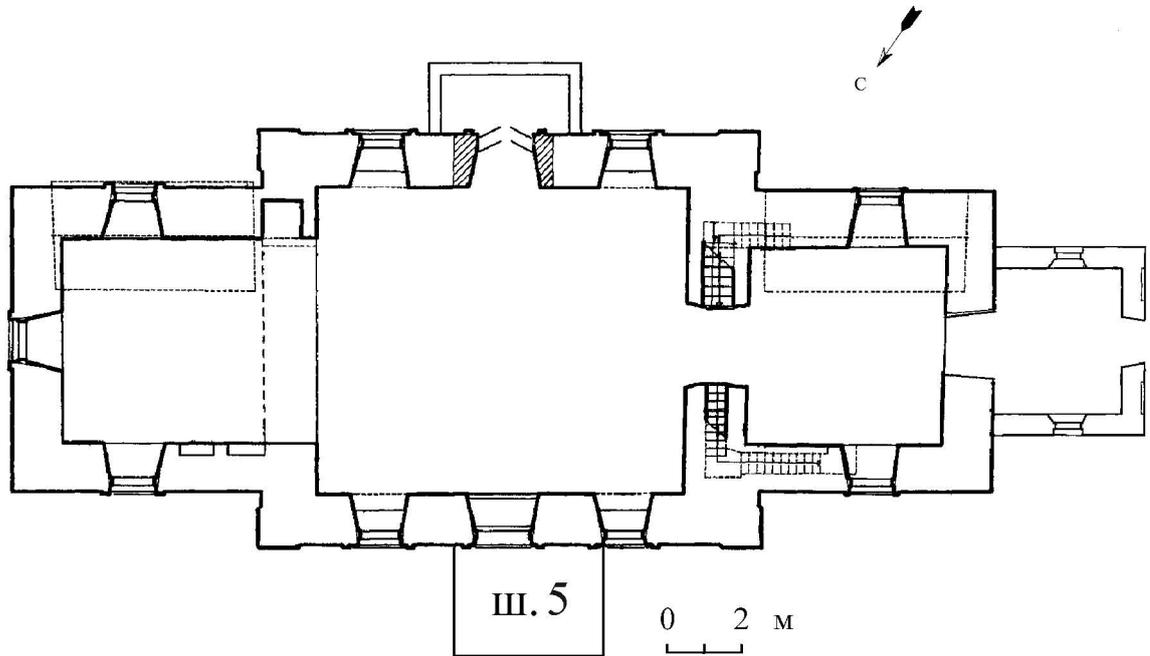
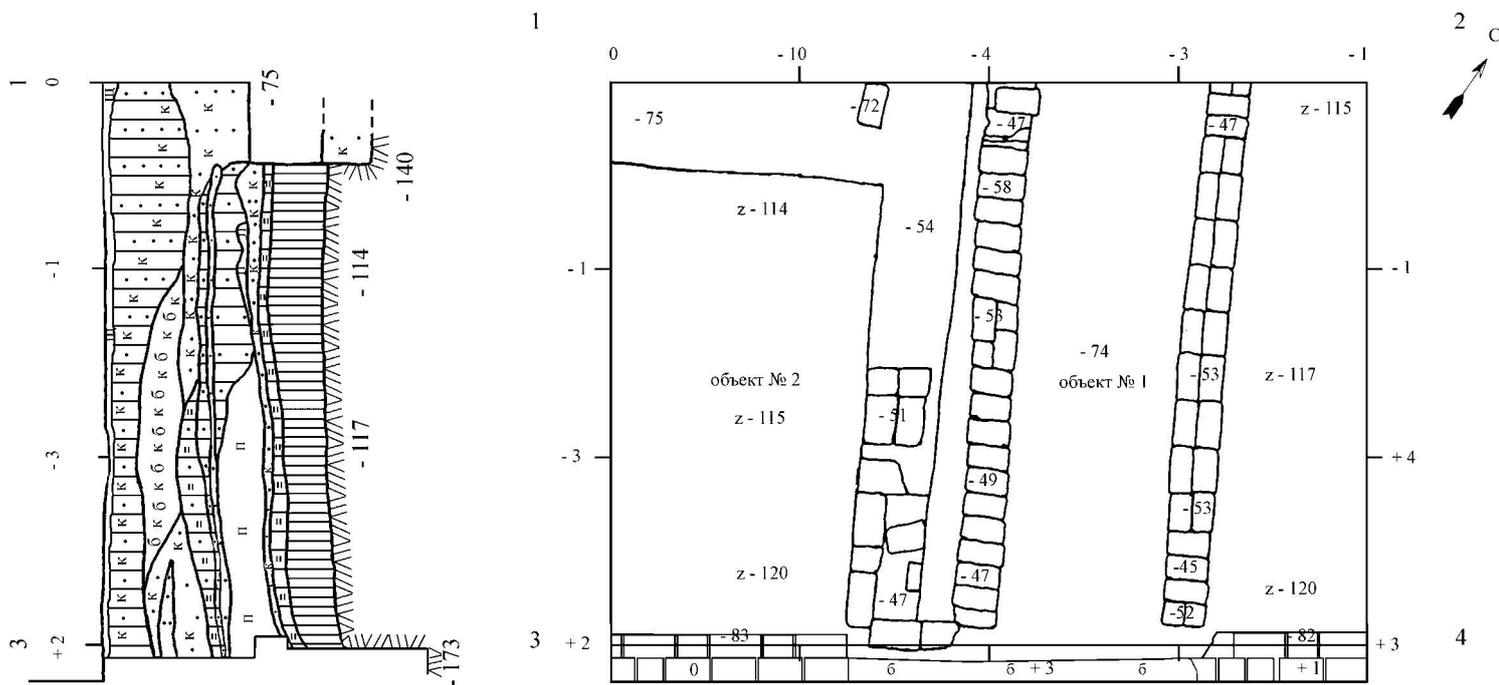
Рис. 3. План шурфа 5 у церкви Иоанна Предтечи.

Шурф 5 (4 x 3 м). Заложен с северной стороны церкви Иоанна Предтечи (Рис. 3) с целью выяснить, находилось ли с этой стороны крыльцо. Раскопки шурфа выявили современный кирпичный лоток с трубой (объект № 1). В западной части шурфа был частично вскрыт угол кирпичной постройки, сложенный из большеформатного кирпича 28,5 - 30 x 17 x 7 см, одной стороной подходящий перпендикулярно к стене церкви, а другой выложенной параллельно северной стены церкви (объект № 2). Постройка вытянута по линии запад-восток. Размер фрагмента вскрытой постройки 3 x 1,9 м. Толщина стены в среднем – 45-55 см. Фундамент, состоящий из известково-кирпичной подушки мощностью 25 см, углублен в ровный материк на 15 см, от уровня поверхности XVIII в. – на 65 см.

Исследование глубины заложения фундамента церкви показало, что подошва кирпичного фундамента покоится на глубине 171 см от современной дневной поверхности, и углублена в материк до 50 см. От уровня дневной поверхности XVIII в. фундамент заложен на глубину 70-80 см.

Конфигурация выявленной постройки, примыкающей к северной стороне церкви Иоанна Предтечи, и ее расположение, не позволяют сделать вывод о том, что на исследованном участке, напротив центрального окна, находилось крыльцо. Хотя по данным Грамматина, до разбора каменной церкви из-за просчетов в строительстве, существовал придел во имя Казанской божьей матери, заложенный митрополитом Сильвестром 5 июля 1752 г. вместе с церковью¹⁰.

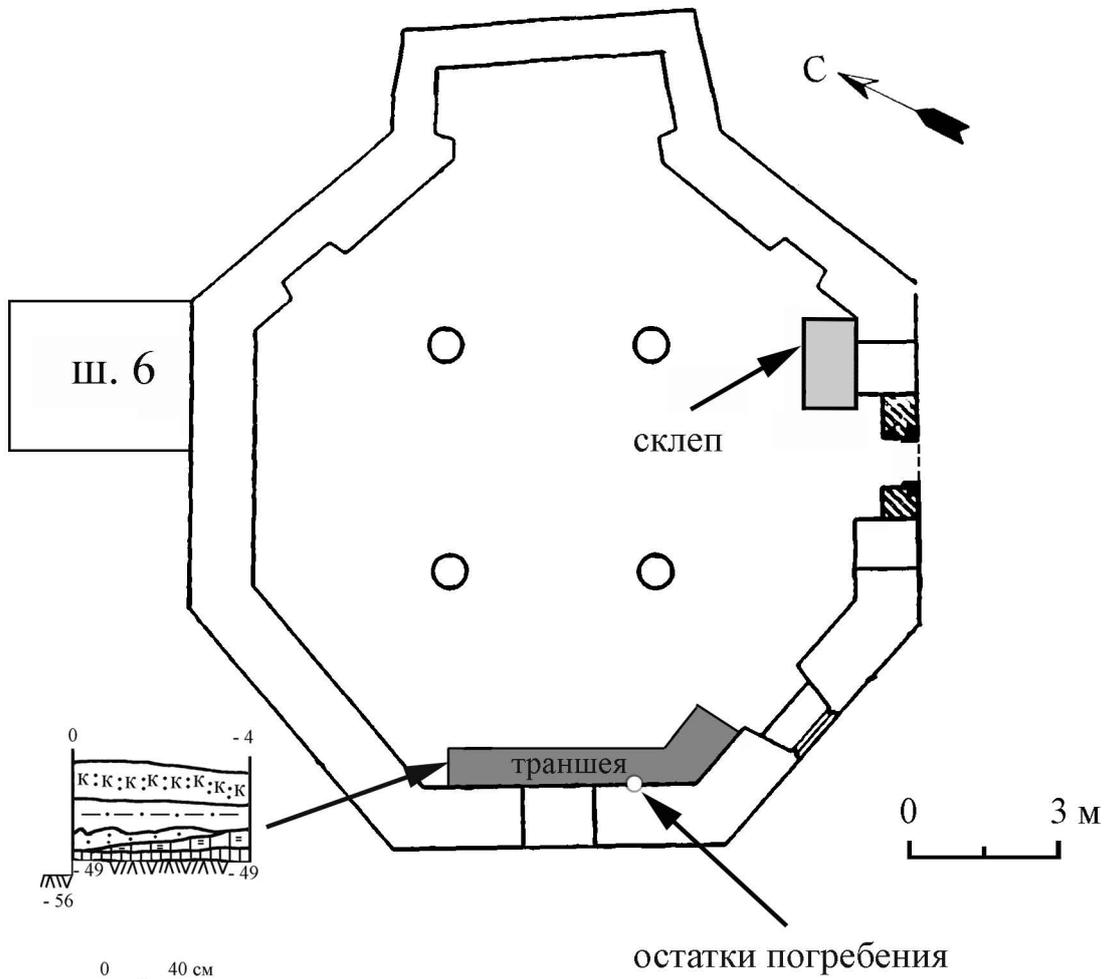
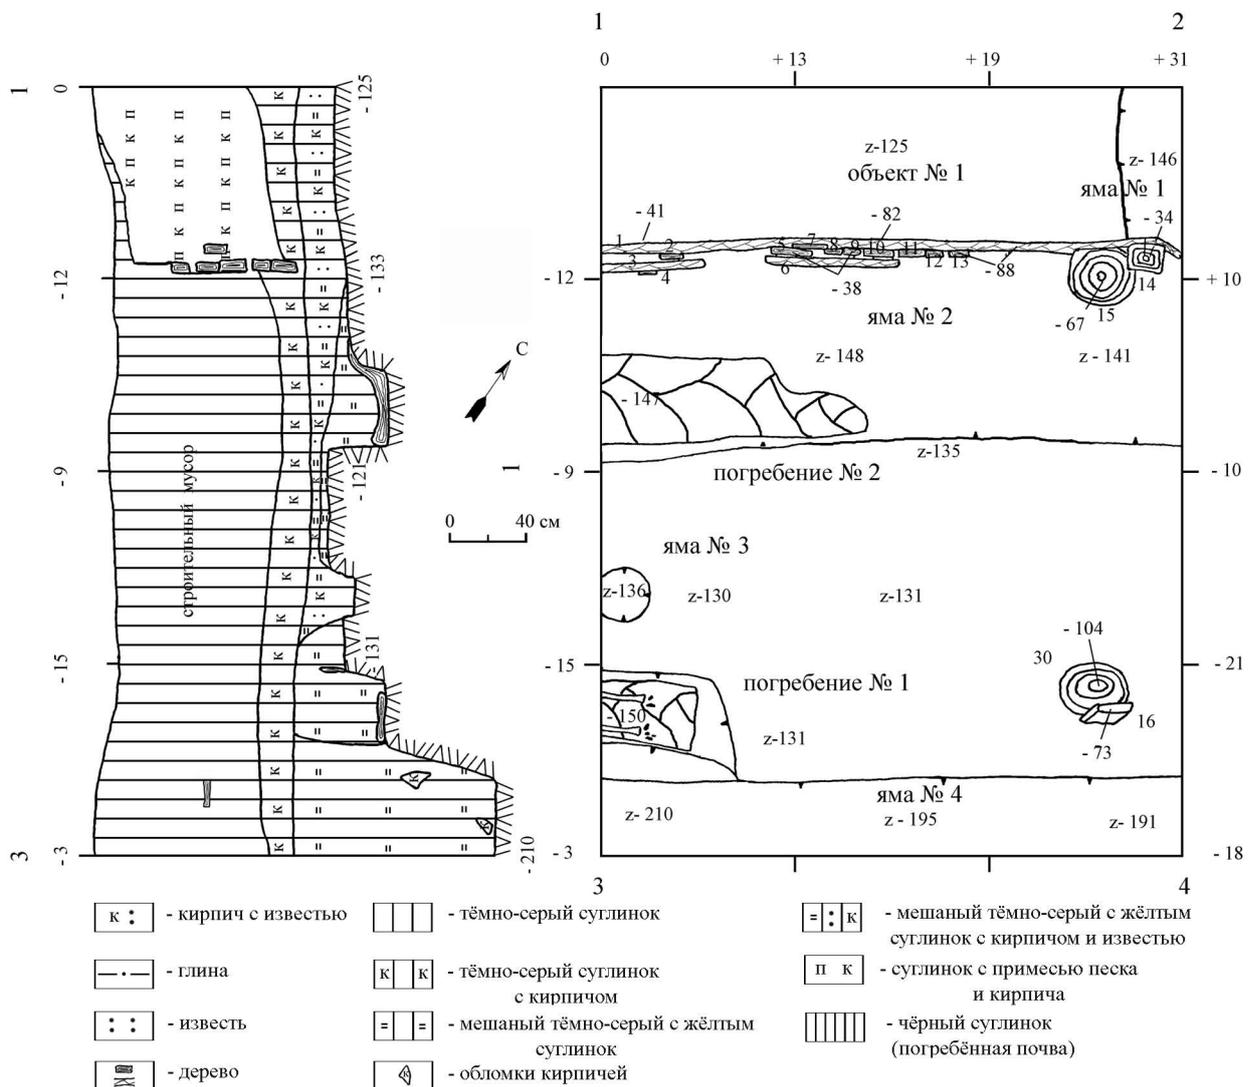
Рис. 4. План шурфа 6 у церкви Серафима Саровского.

Шурф 6 (4 x 3 м). Заложен с северной стороны церкви Серафима Саровского (Рис. 4) с целью выявления фундаментов крытой галереи, фиксирующийся на плане начала XX в. Исследованием под слоем современных напластований были обнаружены два столба, расположенные в одну линию вдоль восточной стенки шурфа. Диаметр столбов 33-34 см. Северо-восточный столб (15) был приспособлен позднее как опора для современной постройки (объект № 1), остатки которой фиксировались в северной части шурфа, поперек.

Глубина заложения столбов от материка – 49 и 53 см. Заполнение столбовых ям – материковый суглинок с обломками старинных малоформатных кирпичей, со следами извести. Выявленные особенности планиграфии и стратиграфии, и анализ плана начала XX в. позволяют уверенно идентифицировать объекты как подпорные столбы галереи. Вдоль восточной стенке шурфа, перпендикулярно ей, между столбами, исследован плотный ряд досок размерами 12-26 x 10-26 x 2-3 см. Настил был отмечен на глубине 82-84 см от условного нуля, в нижней части современного мусорного слоя. На уровне материка были обнаружены два погребения.

Погребение № 1. Вошло в шурф частично. Обнаружены дистальные эпифизы берцовых костей, кости голеностопа, край гробовища. Размер расчищенного погребения 48 x 28 см. Заглублено в материк на 21 см. Из-за плохой сохранности дерева определить конструкцию гробовища, к сожалению, не удалось.

Погребение № 2. Потревожено. Большая его часть вошла в шурф. Представлено дном гробовища с мелкими косточками пальцев на его поверхности, двумя коваными

гвоздями. Размер расчищенного гробовища 151 x 54 см. Заглублено в материк на 18 см. В обоих погребениях датирующих предметов не обнаружено. Стратиграфически верхняя дата погребений не выходит далее конца XIX – начала XX вв. Вероятно, что в совокупности с обнаруженными человеческими останками внутри церкви, под стеной, эти погребения составляют кладбище при ранней церкви во имя Усекновения главы Иоанна Предтечи, разобранный в 1808 г.¹². Выявлена траншея вдоль северной стены церкви (яма № 4), однако, выявить подошву фундамента в ней не удалось. По всей видимости, из-за перепадов высот траншею под фундамент копали ступеньками, постепенно понижаясь до проектных отметок заложения.
