**Археологические исследования
церкви преподобных Захария и Елисаветы**

На сегодняшний момент все-таки имеют место случаи, когда реставраторы и археологи работают совместно. Пример этому может послужить обследование церкви Захария и Елисаветы, проведенные летом 2005 года.

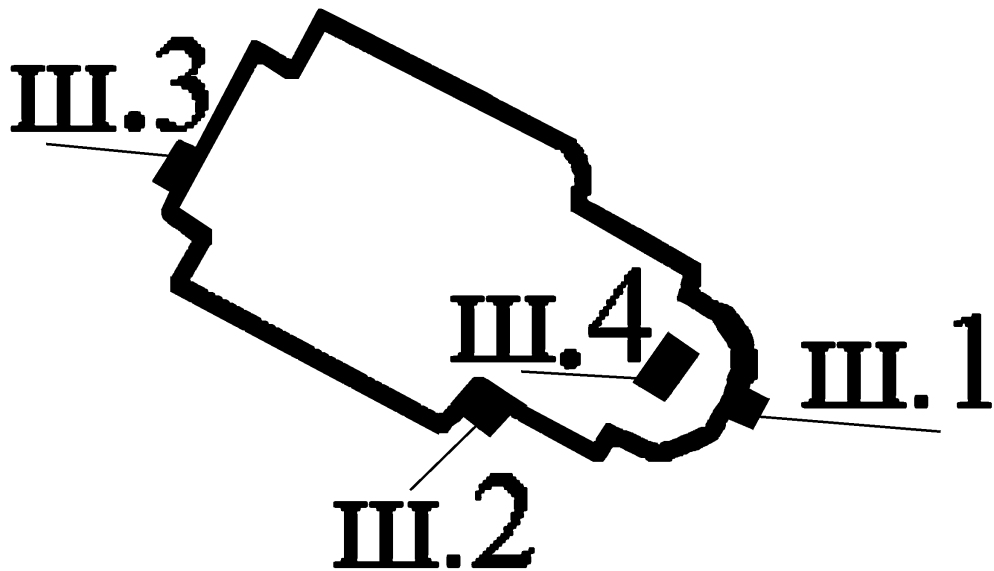
по проекту работ предполагалось понижение уровня дневной поверхности вокруг церкви на глубину до 1,5 м и создание водоотводной системы. Были заложены четыре разведочных шурфа: за алтарной апсидой, у южной стены храма, на паперти и внутри храма в алтаре (рис. 1).

Рис. 1. Схема расположения шурфов.
