Е.П. Загваздин
Тобольская комплексная научная станция УрО РАН
Ул. Ак. Ю. Осипова, д.15, г. Тобольск, Россия, 626152
kulay_arx@mail.ru
ORCID: <https://orcid.org/0000-0001-8438-3448>

Пожар: стихийное бедствие в фокусе археологии

Fire: disaster in focus of archeology

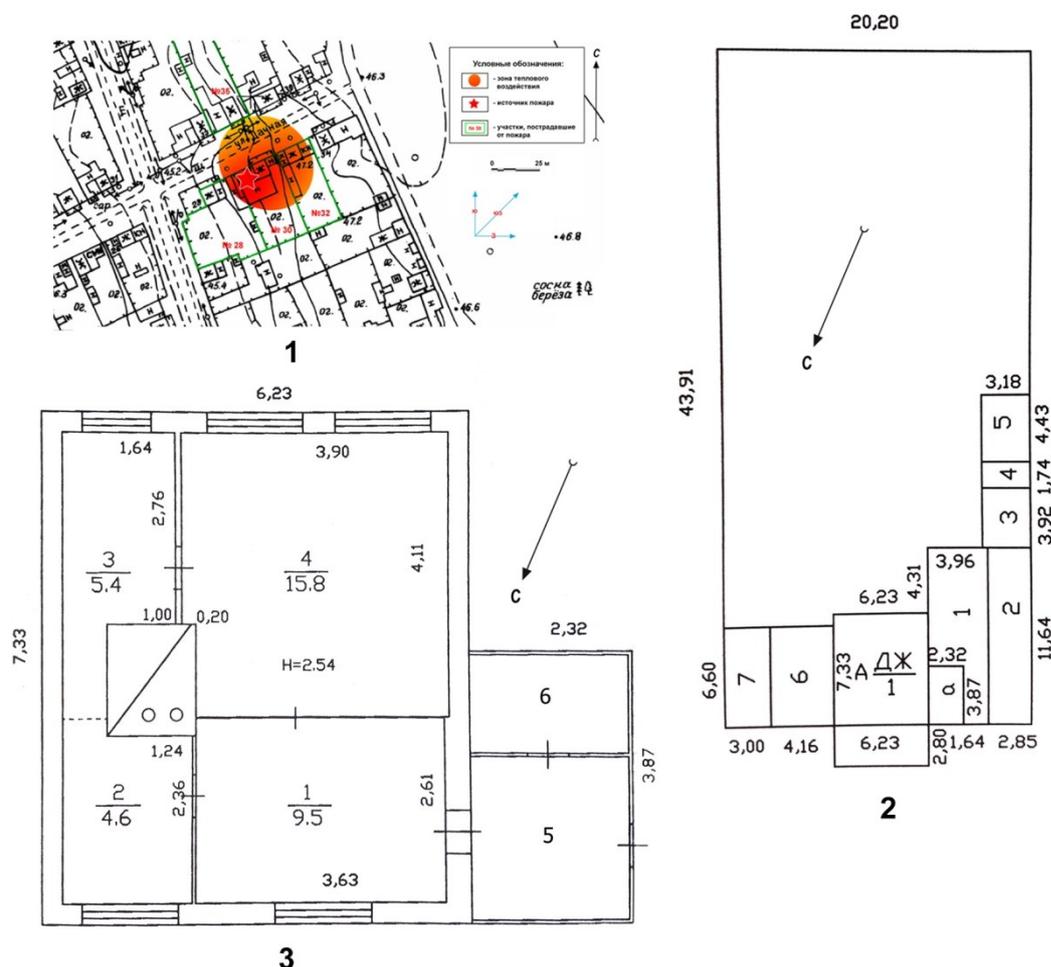
Ил. 1. Архив автора. Микрорайон Сумкино, ул. Дачная, 32. План усадьбы (1 — фрагмент плана мкр. Сумкино с участком возгорания; 2 — план участка с постройками (1А — дом с полисадником, 1 — крытый двор (а — крыльцо с тамбуром), 2 — первый гараж, 3 — хлев, 4 — коридор для подхода к сеновалу и входа в баню, 5 — баня, 6 — второй гараж, 7 — навес); 3 — план дома (1 — гостиная, 2 — кухня, 3 — спальня, 4 — зал, 5 — тамбур с летней кухней, 6 — чулан)).
