## **Церковь преподобной Марии Египетской Абалакского монастыря Тобольского района Тюменской области в свете археологических исследований**

Статья посвящена малоизвестным аспектам архитектурной истории церкви преподобной Марии Египетской (1752–1759 гг.) Абалакского мужского монастыря (Тобольский район Тюменской области), которые удалось прояснить при проведении археологических исследований в 2007–2010 гг.

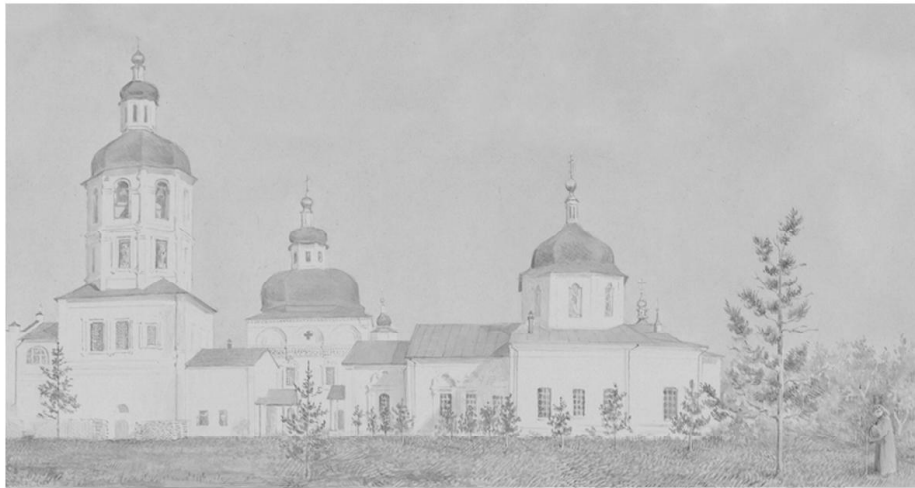
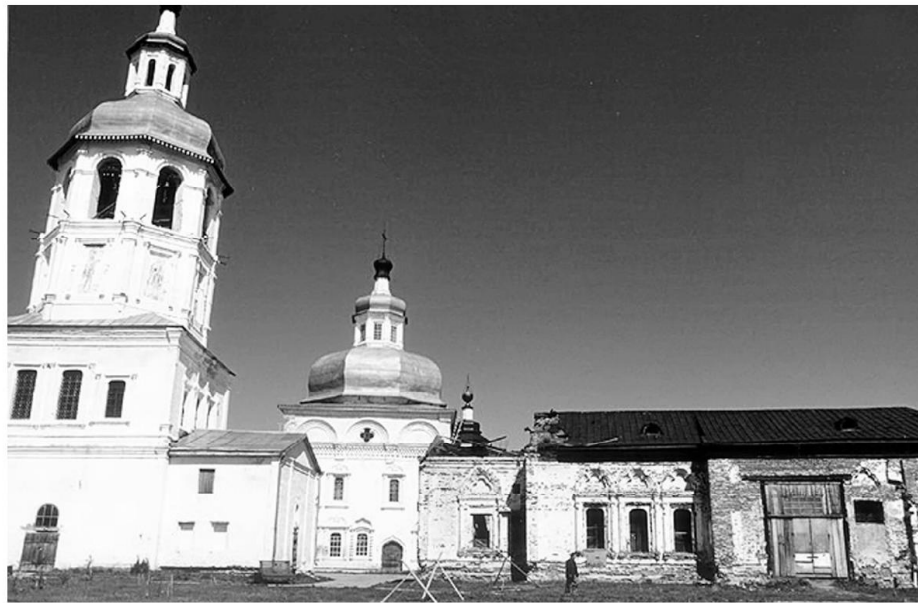
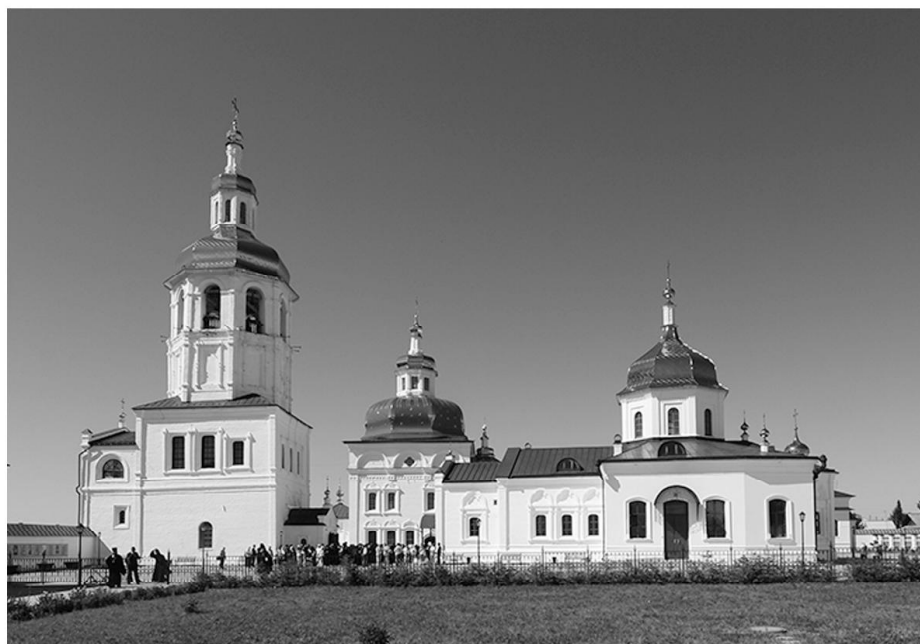
**Рис. 2.** Вид на церковь преподобной Марии Египетской с южной стороны (сверху вниз: акварель М.С. Знаменского (1862 г.), снимок Сергея Бузланова (2003 г.), снимок фото Олега Варова (22.06.2014 г.)

С запада, со стороны Иртыша, у колокольни выделяется парадный арочный портал, который сейчас не функционирует. С противоположной стороны существует вход через восточный притвор. Длительное время помимо входа через притвор функционировал и проход с южной стороны колокольни. То, что этот вход не наследие советского времени, доказывает акварельный рисунок М.С. Знаменского, датируемый 1862 г. (рис. 2) [15]. При проведении недавних реставрационных работ он был заложен кирпичом, а на его месте сформировано высокое арочное окно. Главный путь в колокольню теперь пролегает только через притвор, отстроенный в меньших размерах.
